Quinta da Anunciada Velha – antigo Convento Franciscano: estudo dos materiais de execução e proposta de intervenção

Relatório de Estágio

**Mestrado em Conservação e Restauro
(Património Integrado)**

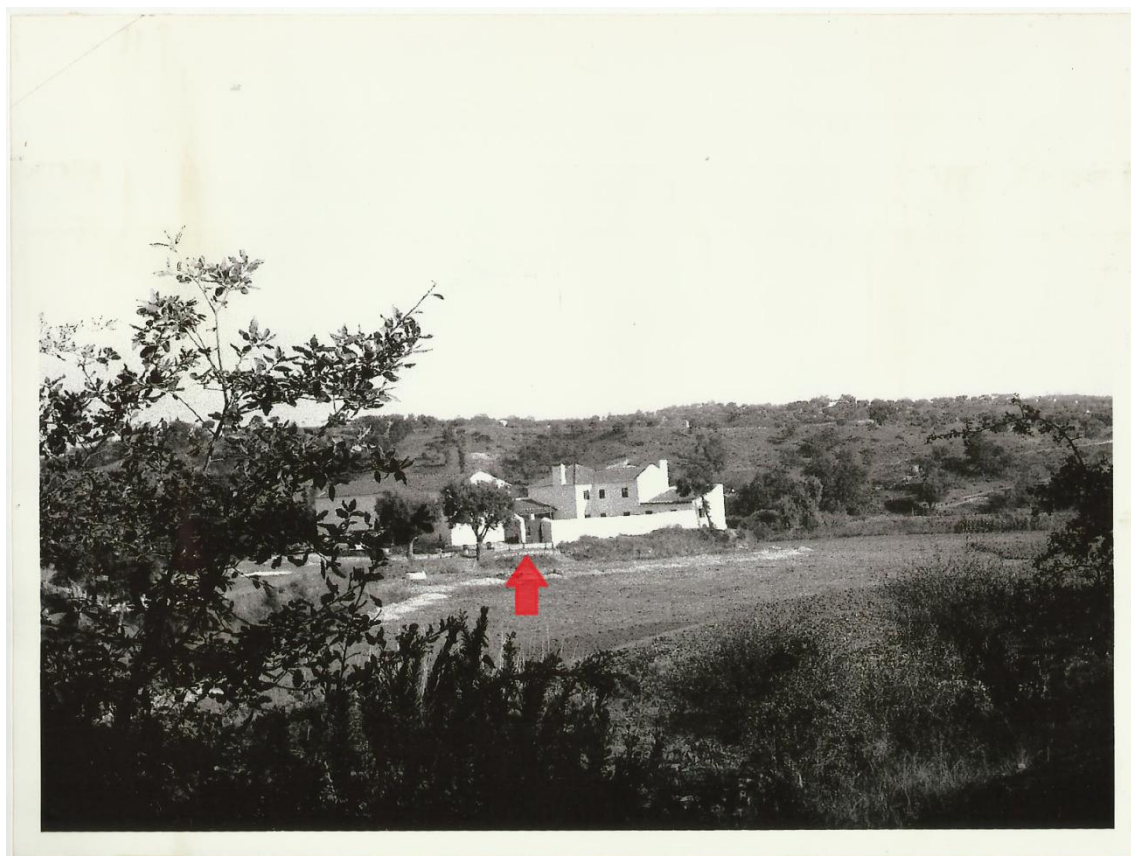
Figura 3 – Quinta da Anunciada, 1942.

continuando de seguida, dentro do atual edificado, indo fechar a cerca, por este lado, no cunhal esquerdo da capela-mor da igreja. Já do lado sul, a cerca, iria fechar do lado direito do portão da entrada na quinta. Chegou-se a esta conclusão, após analisar a figura 3³⁵, onde em 1942, ainda era visível parte das fundações do muro da cerca, que vinha de sul, indo fechar deste lado a cerca, no portão de entrada na quinta.

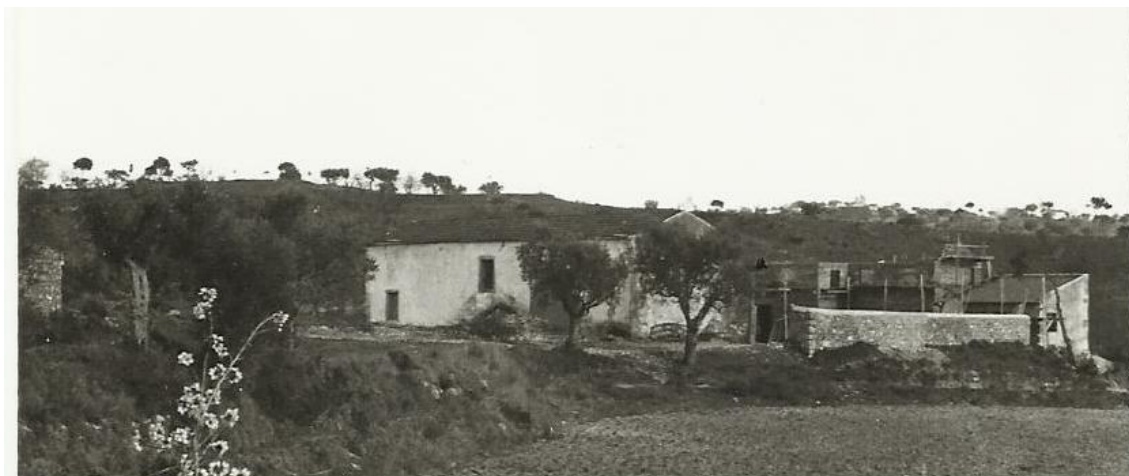
Figura 4 – Quinta da Anunciada Velha, 1940.

sua construção em 1990³⁶, como podemos ver na ainda na figura 4³⁷ que em 1940, ainda não havia ali nenhuma edificação.

Por último, analisou-se o Alçado Poente, que como podemos ver pela figura 4, mostrada anteriormente, em 1940 não se afiguram vestígios de nenhuma edificação naquela zona, nem há vestígios de alguma vez ali ter existido alguma edificação que não fosse o muro ali existente até então.

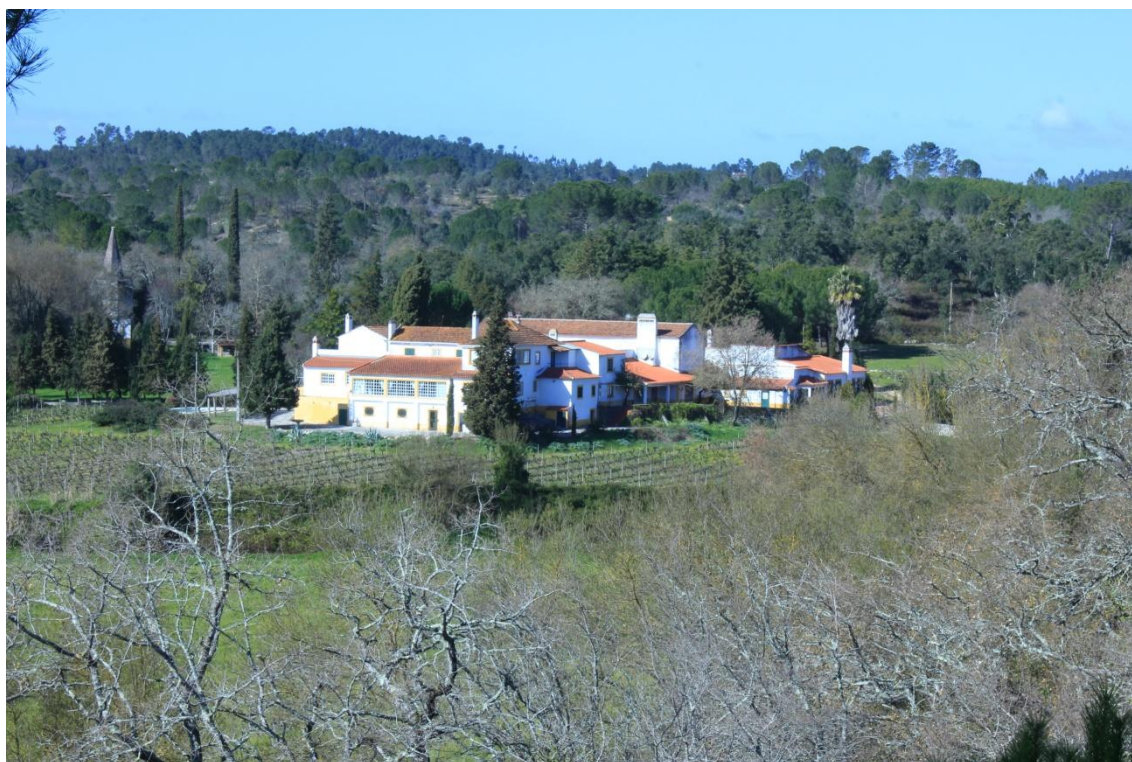
Figura 5 – Alçado Norte, 2013.

Analisando-se agora a ala Norte, ao comparar a figura 5⁴², que mostra o atual Alçado Norte, com a figura 6⁴³, onde é visível o mesmo alçado, mas em 1941, é notório que houve uma grande modificação e reorganização do espaço, relativamente ao que existia.

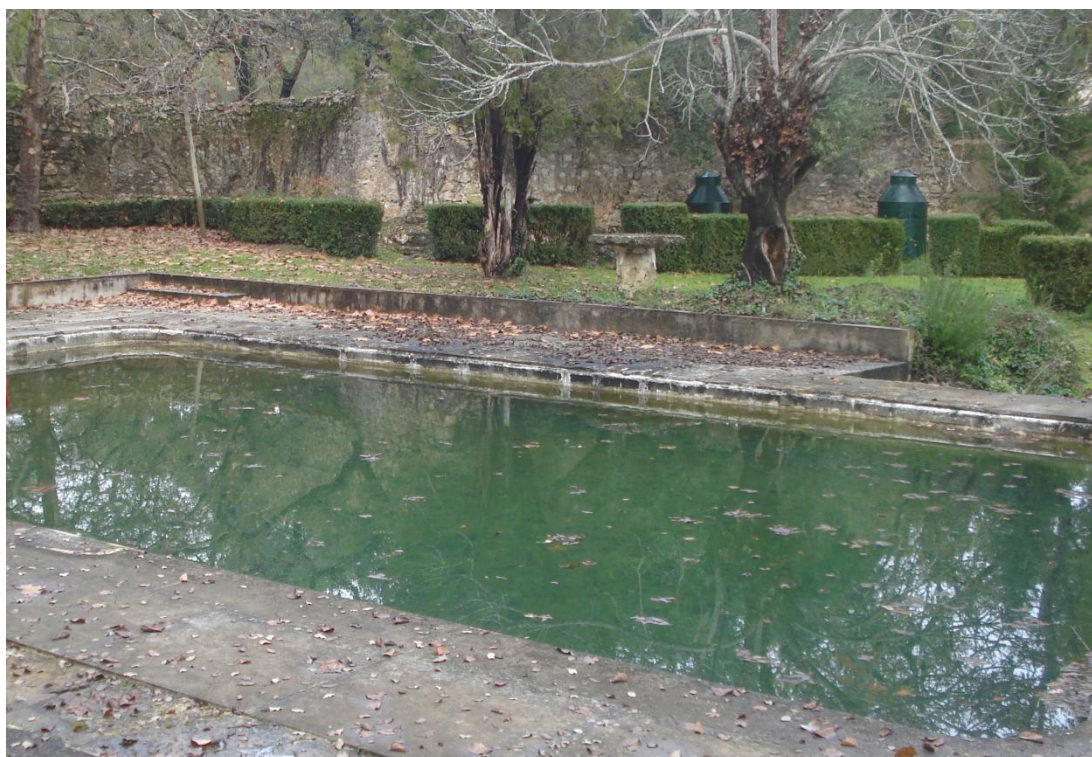
Figura 7 – Tanque.

Era depois, a partir deste tanque (figura 7⁵⁵) que “... varias repartições de canos, por onde se conduzia a agua a varias partes da cercam e por hum deles largo, que corria junto a hum dilatado passeio, vinha a agua para outro tanque, que estava junto ao Convento, e desta he que hia ás oficinas delel.”⁵⁶

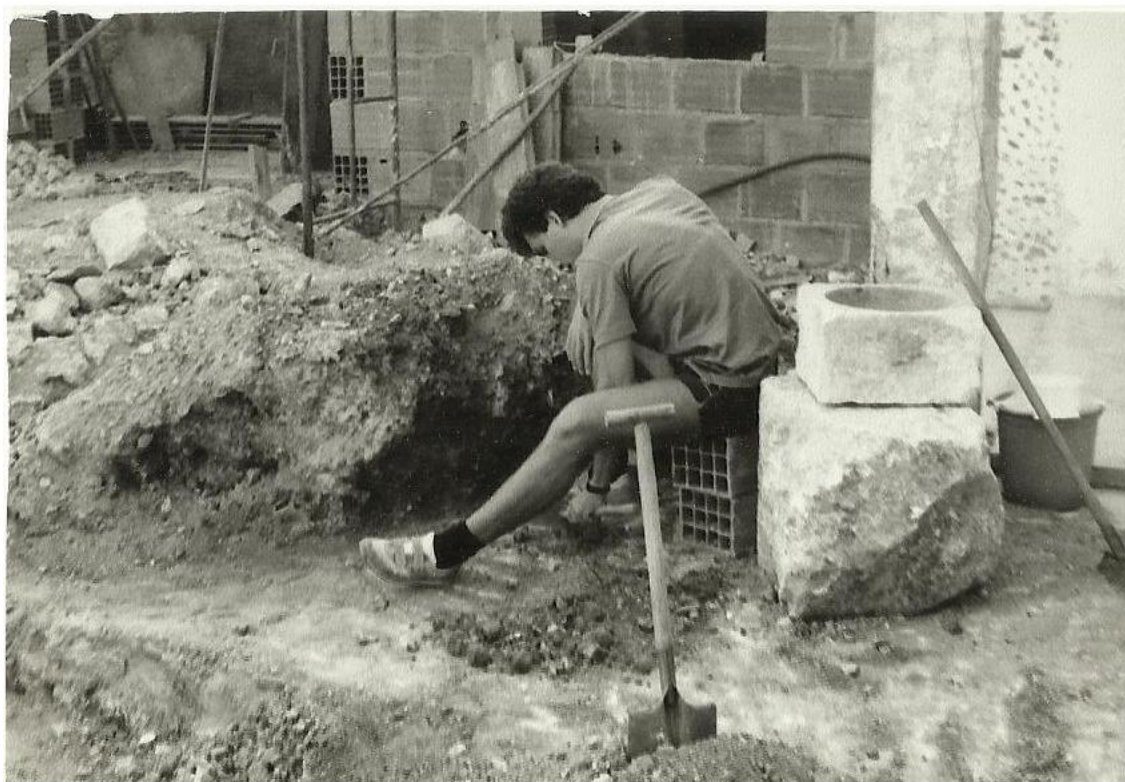
Figura 8 – Escavação arqueológica de 1988/1989, na zona do antigo claustro.

Contudo, apesar de hoje em dia, ser de difícil constatação este sistema hidráulico, de fazer chegar a água ao Convento, pois a geografia do atual terreno não se predispõe a tal facto, a verdade é que, tendo em conta a seguinte descrição: “... *foi encontrado um pavimento lajeado, a cerca de 50 cm abaixo do atual pavimento...*”, que acompanha a figura 8⁵⁷, ilustrando esta, uma escavação arqueológica em 1988/1989, efetuada na zona do claustro, encontrando-nos certamente perante o pavimento do antigo claustro.

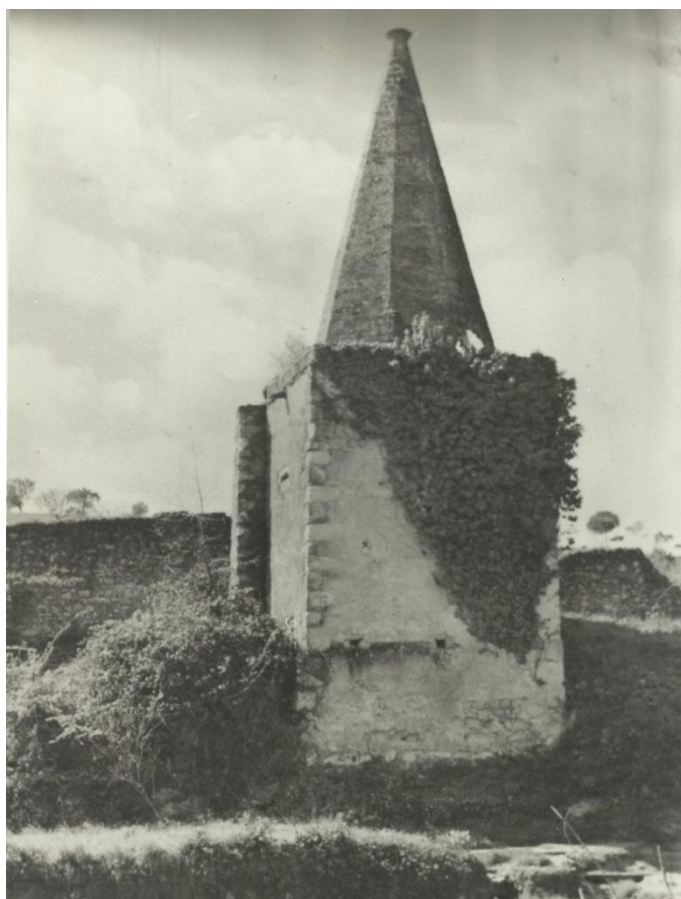
Figura 9 – Torre, 1942.

E se compararmos a figura 9⁵⁸ com a figura 10⁵⁹, onde podemos ver que o nível do chão, da primeira para a segunda figura, desceu aproximadamente de 70 cm. Sendo a figura 9 de 1942 e a figura 10 de 2013, isto quer dizer que, no tempo em que estes terrenos estavam sobre a alçada do Convento da Anunciada o nível do chão na zona circundante ao tanque, estava aproximadamente, pelo menos, 70 cm acima do atual, neste caso o modo de transporte da água, do tanque principal, até ao Convento, descrito anteriormente, trona-se verosímil, pois a inclinação do terreno e a força da gravidade encarregavam-se de fazer chegar a água ao convento, pelo encanamento supracitado. Este facto que é suportado, pela figura 11⁶⁰, onde podemos ver, no lado direito da figura, que este ainda era o modo de fazer chegar a água à Quinta da Anunciada Velha em 1950.

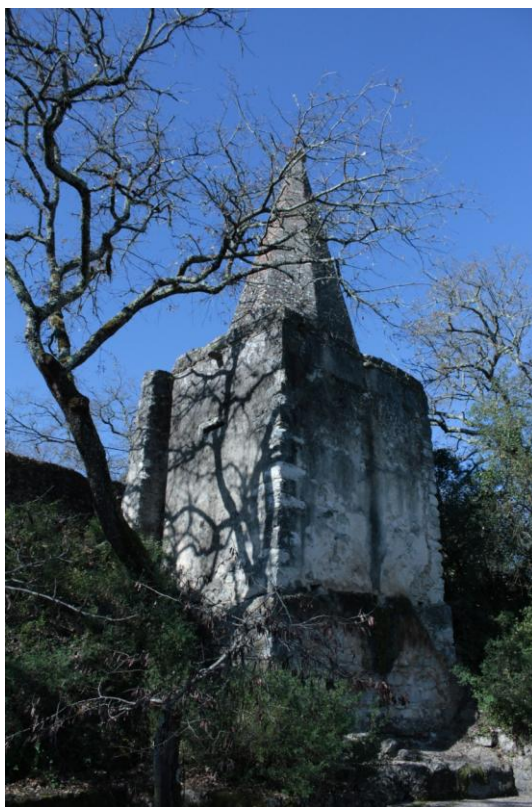
Figura 12 – Torre, 2013.

Já no que respeita á torre (figura 12⁶¹), esta foi a capela-mor do que em tempos foi a Capela de Nossa Senhora da Piedade⁶², mandada erguer, pelos Frades do Convento da Anunciada⁶³, sendo possível, que a sua traça seja da autoria de João de Castilho⁶⁴.

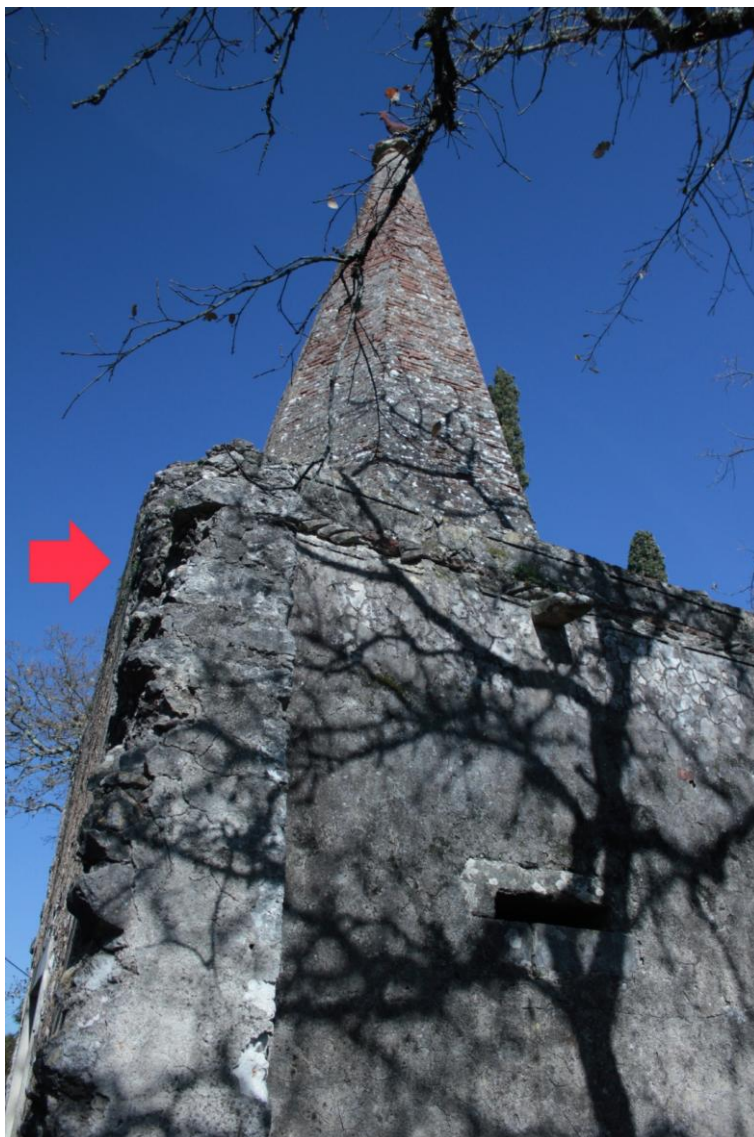
Figura 13 – Marcas dos arranques das paredes laterais da capela.

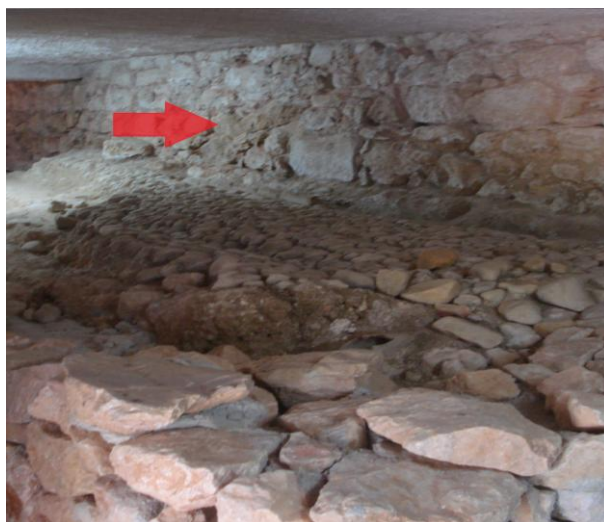
Figura 14 – Parede interior Norte: interior do lagar.

Assim sendo, no que respeita ao conjunto habitacional, analisou-se *in situ* a parede interior norte do piso -1 (figura 14⁷³), parede que corresponderia ao Alçado Norte do Convento da Anunciada e, foram analisadas também as paredes respeitantes ao túnel de

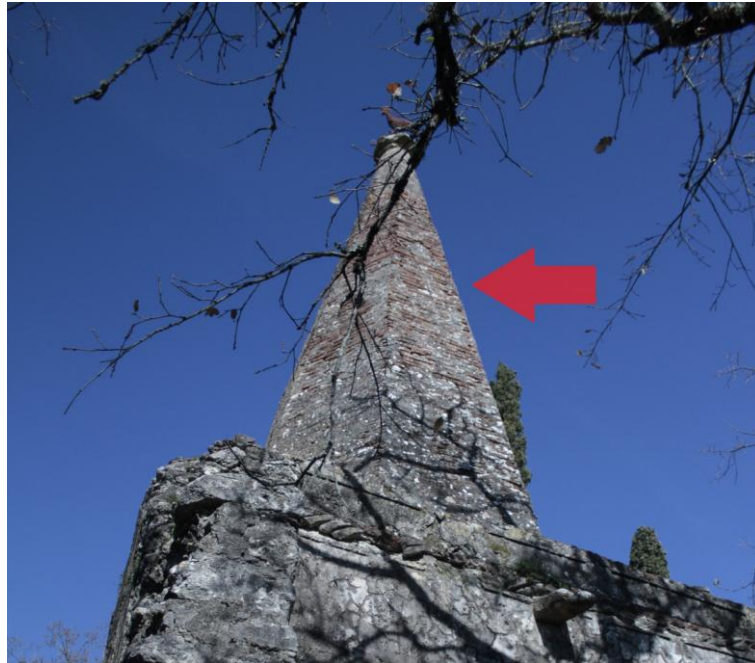
Figura 17 – Alvenaria em tijolo.

Em relação a capela-mor da antiga capela, as técnicas e materiais de execução utilizados foram a alvenaria de pedra, para a base e paredes (figura 16⁷⁷). Já o teto, em coruchéu, foi conseguido através de alvenaria em tijolo, como é possível ver, através da falta de reboco, pelo exterior (figura 17⁷⁸).

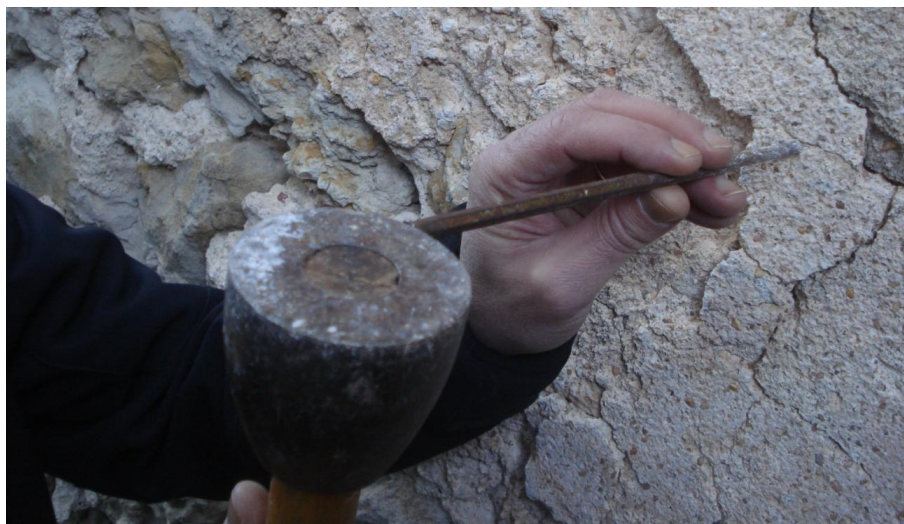
Figura 18 – Recolha de amostras.

As amostras foram recolhidas, dos locais a analisar, com o recurso a escopro e maceta (figura 18⁸²), sendo no caso das argamassas de reboco, foram retiradas as camadas correspondentes à caiação, por estas não fazerem parte da constituição da argamassa, diminuindo assim a ocorrência de erros.

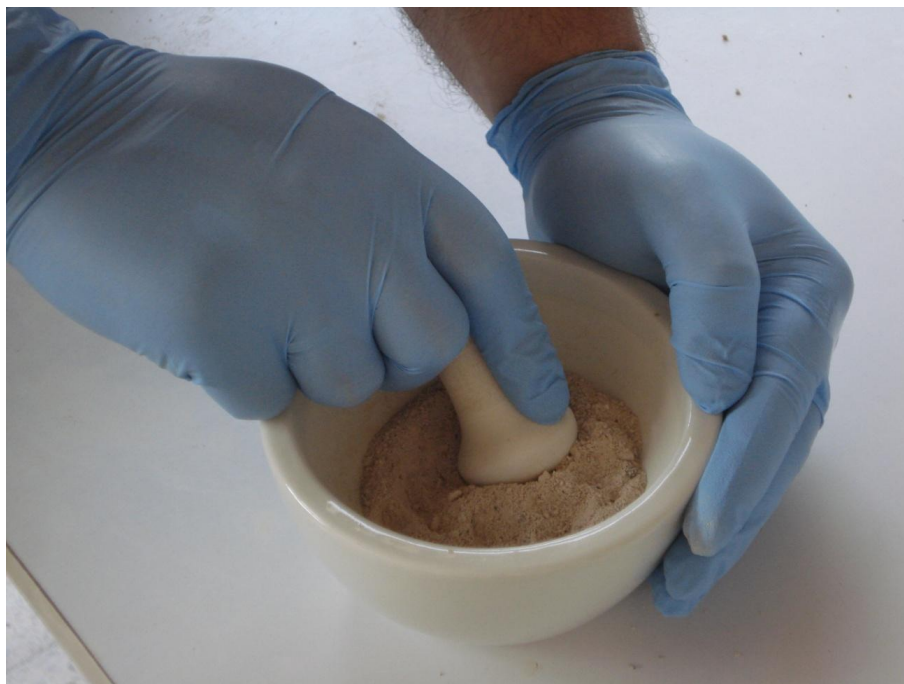
Figura 19 – Desagregação da amostra.

Posto isto, foram etiquetados, 10 cadinhos, fazendo-se corresponder cada um a uma amostra, e a sua massa foi registada, as amostras foram depois desagregadas, uma a uma com recurso a um almofariz (figura 19⁸³), sendo este limpo com etanol⁸⁴ (figura 20⁸⁵), entre cada desagregação, para remover resíduos deixados pela amostra anterior (figura 21⁸⁶) e colocadas dentro do cadinho correspondente, sendo de seguida secas em estufa a 110 °C, durante 24 horas (figura 22⁸⁷). Após as 24 horas as amostras foram retiradas da estufa e colocadas, dentro de um exsicador, para arrefecerem lentamente.

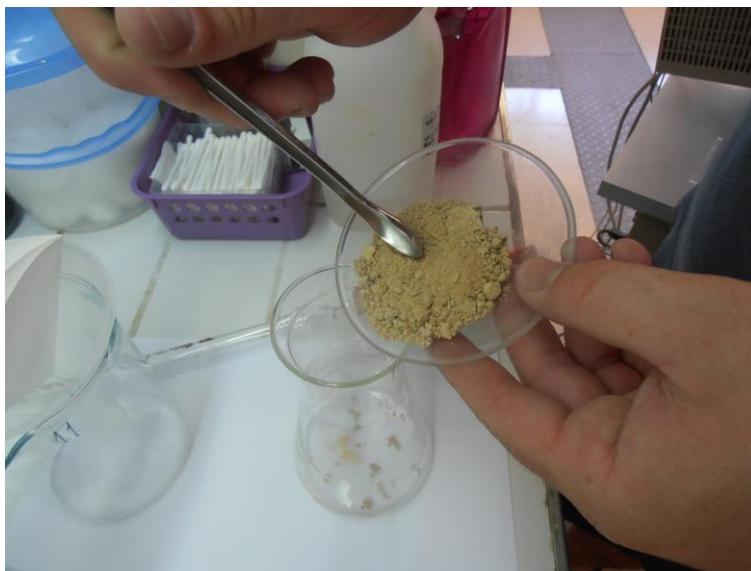
Figura 23 – Colocação da amostra no Erlenmeyer.

As amostras foram colocadas, nos Erlenmeyer (figura 23⁸⁸) e humedecidas com água destilada (figura 24⁸⁹), sendo de seguida submersas com cerca de 25 ml de HCl a 14 %, com a ajuda de uma pipeta graduada (figura 25⁹⁰).

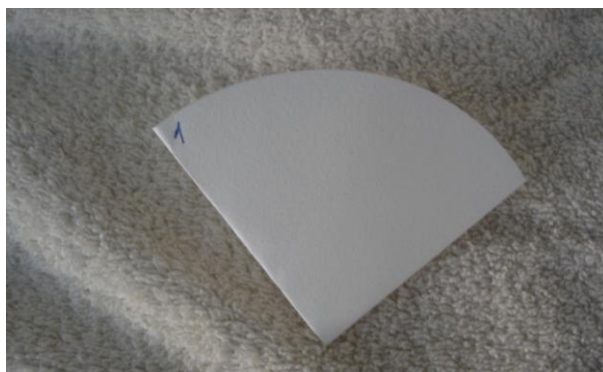
Figura 26 – Papel de filtro etiquetado.

Durante a digestão do CaCO_3 , os papéis de filtro⁹¹ foram sendo etiquetados (figura 26⁹²) adequadamente, fazendo-se corresponder cada papel de filtro a uma amostra, de modo a que não ocorresse a troca dos mesmos, sendo de seguida registada a massa do filtro, como podemos ver na tabela 4.

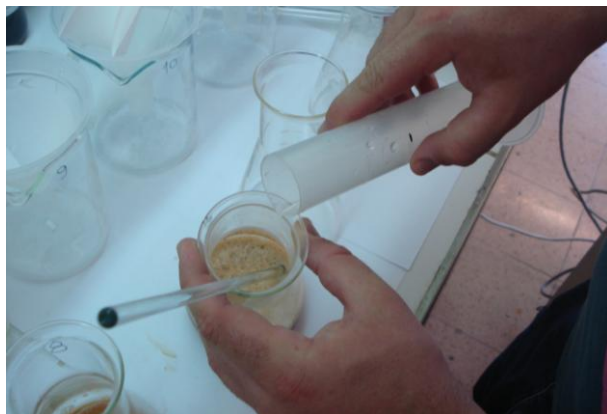
Figura 27 – Junção de água destilada à amostra.

Após o término da digestão do CaCO_3 , ou seja, deixou de ser visível a reação de efervescência, foi adicionado ao Erlenmeyer cerca de 75 ml de água destilada (figura 27⁹³), o que não está correto. Pois apesar da reação de efervescência ter terminado, visivelmente, isso não quer dizer, que todo o CaCO_3 tenha sido digerido. Pelo que os 25

ml de HCl a 14%, utilizados para fazer a digestão, podem não ter sido suficientes para digerir todo o CaCO_3 presente na amostra, uma vez que não foi adicionado mais HCl a 14 %, para ver se ocorria mais reação de efervescência ou não⁹⁴, sendo este o modo mais seguro de garantir, que todo o CaCO_3 havia sido digerido.

Para além disso, se de facto o CaCO_3 não tiver sido totalmente solubilizado, pois não temos garantias de que este tinha sido, os resíduos deste podem perfeitamente ser contabilizados no decorrer da análise, como finos ou mesmo agregado, introduzindo-se logo à partida um erro desnecessário nas análises das argamassas. Contudo, continuou-se a análise.

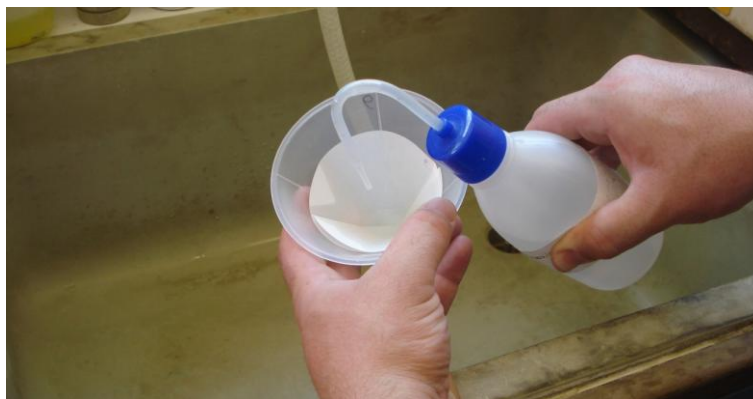
Figura 28 – Filtro no funil.

Desta feita, o papel de filtro, já etiquetado, foi dobrado em quatro partes e colocado num funil, onde foi humedecido com água destilada, para o fazer aderir às paredes do funil (figura 28⁹⁵), de modo a que não houve-se fuga de finos. O funil foi colocado por cima do *gobelet* de modo a que este retivesse a água de filtragem.

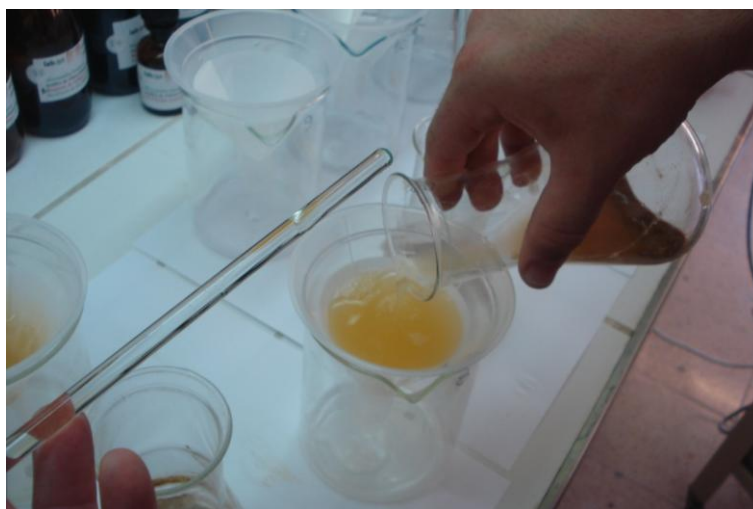
Figura 29 – Filtragem.

Com a ajuda de uma vareta, a amostra, que se encontrava dentro do Erlenmeyer, foi agitada, de modo a provocar a suspensão dos finos, sendo de seguida o líquido, com o material em suspensão, passado pelo filtro (figura 29⁹⁶), tendo o cuidado de reter as partículas de agregado, no fundo do Erlenmeyer.

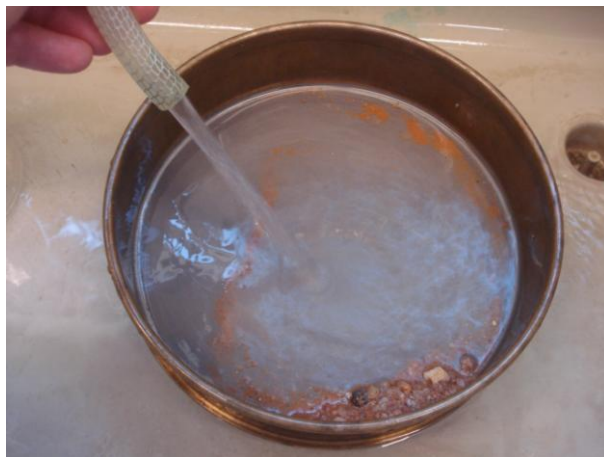
Figura 30 – Lavagem do agregado.

Este processo foi repetido cerca de quatro vezes, sendo o agregado transferido de seguida, para um peneiro, com a malha de 75 μ m, para ser lavado novamente por mais quatro vezes (figura 30⁹⁷), para depois ser transferido, para um cadinho (figura 31⁹⁸),

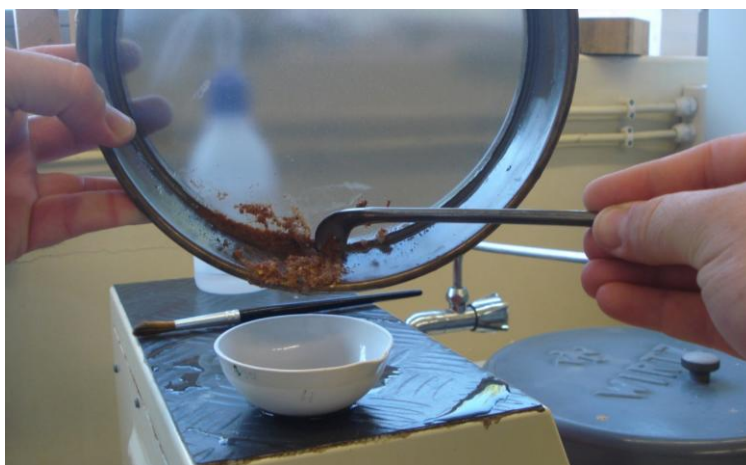
Figura 31 – Colocação do agregado no cadinho.

previamente pesado, sendo depois colocado na estufa a 105 °C durante 12 horas, para secar, pelo que seria mais sensato colocá-lo na estufa durante 24 horas⁹⁸. Após a secagem, foi registada a massa do agregado com o cadinho, estes dados encontram-se presentes na tabela 5.

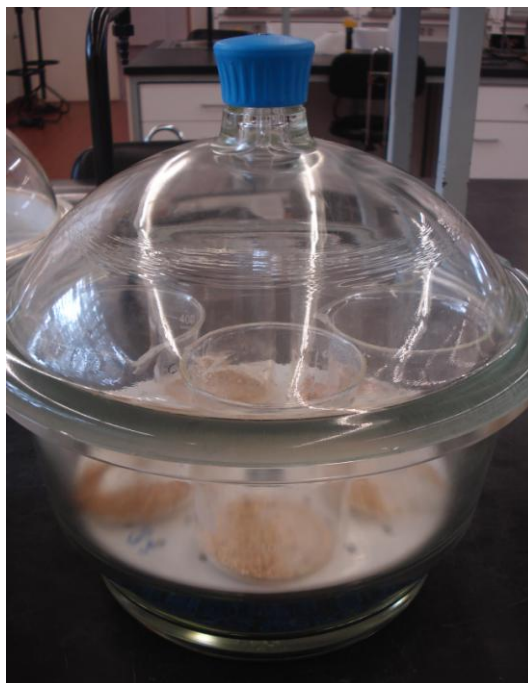
Figura 32 – Amostras no exsiccador.

Posto isto, os *gobelets* foram etiquetados, fazendo-se corresponder cada um a uma amostra e pesados, sendo registada a sua massa. Em seguida as amostras foram desagregadas, uma a uma, com recurso a um almofariz, sendo este limpo com etanol, entre cada desagregação, para remover resíduos deixados pela amostra anterior e, colocadas dentro do *gobelet* correspondente, sendo secas em estufa a 110 °C, durante 24 horas. Após as 24 horas as amostras foram retiradas da estufa e colocadas, dentro de um exsiccador, para arrefecerem lentamente (figura 32¹⁰¹).

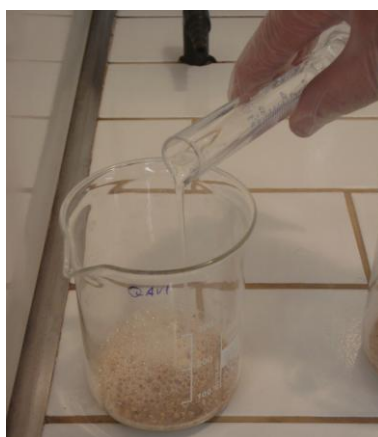
Figura 33 – Ácido na amostra.

As amostras foram colocadas, nos *gobelet* e, humedecidas com água destilada, sendo de seguida adicionado, HCl a 14% (figura33¹⁰²), até que se desse a completa dissolução dos carbonatos, ou seja, até que não houve-se mais reação de efervescência, após a adição de mais HCl a 14%.

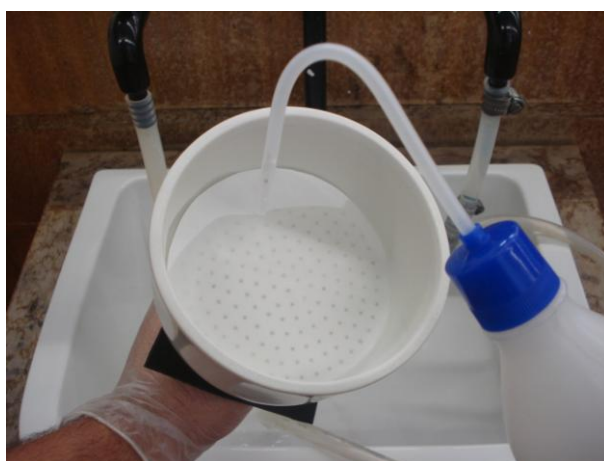
Desta feita, o papel de filtro foi colocado no funil de Büchner, onde foi humedecido com água destilada, para o fazer aderir ao fundo do funil (figura 34¹⁰³), de modo a que não houve-se fuga de finos.

Figura 34 – Filtro no funil.

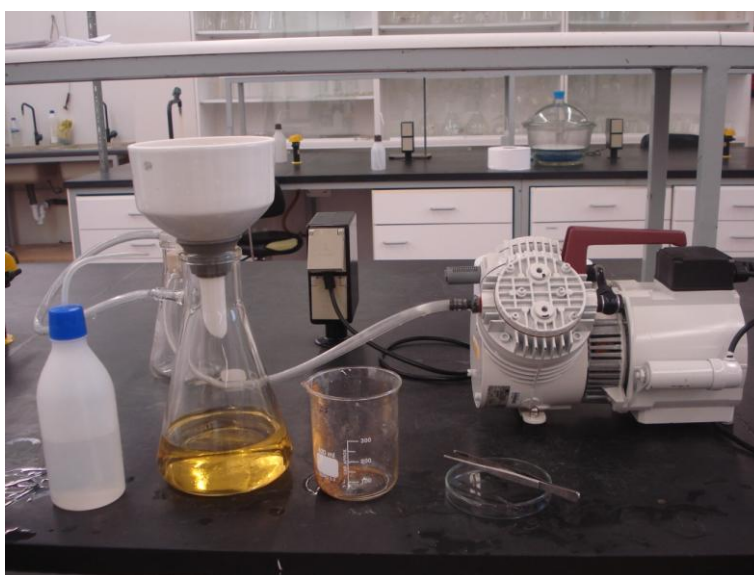
Figura 35 – Filtragem da amostra.

O funil de Büchenr foi colocado no kitassato e este foi ligado a uma bomba de vácuo. Após o término da digestão do CaCO_3 , ou seja, deixou de ser visível a reação de efervescência, após a colocação de mais HCl a 14 %, a bomba de vácuo foi ligada e, a amostra que se encontrava dentro do *gobelet*, foi agitada, de modo a provocar a suspensão dos finos, sendo de seguida o líquido, com o material em suspensão, passado pelo filtro (figura 35¹⁰⁴), tendo o cuidado de reter as partículas de agregado, no fundo do *gobelet*.

As areias que ficaram dentro do *gobelet*, foram lavadas com água destilada, sendo esta água vertida para o funil de Büchenr. Este processo foi repetido várias vezes, até a água resultante da lavagem permanecer transparente e incolor¹⁰⁵, pois assim garantiu-se, que todos os finos, visíveis, foram filtrados.

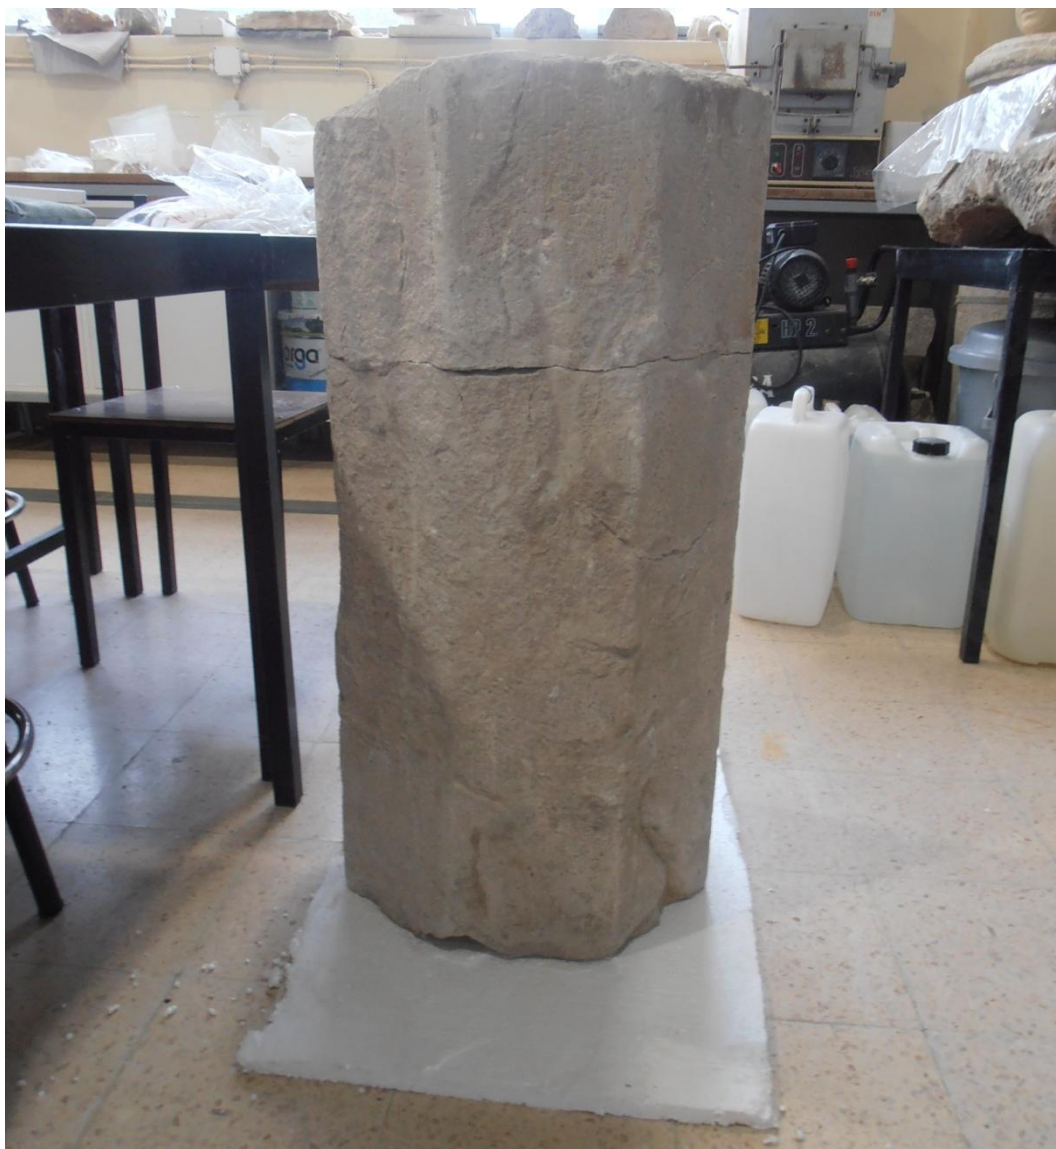
No início do estágio surgiu a oportunidade de intervir um fuste (figura 36¹⁰⁸), em pedra calcária, de um pelourinho proveniente de Pombal.

Figura 36 – Fuste em pedra calcária.

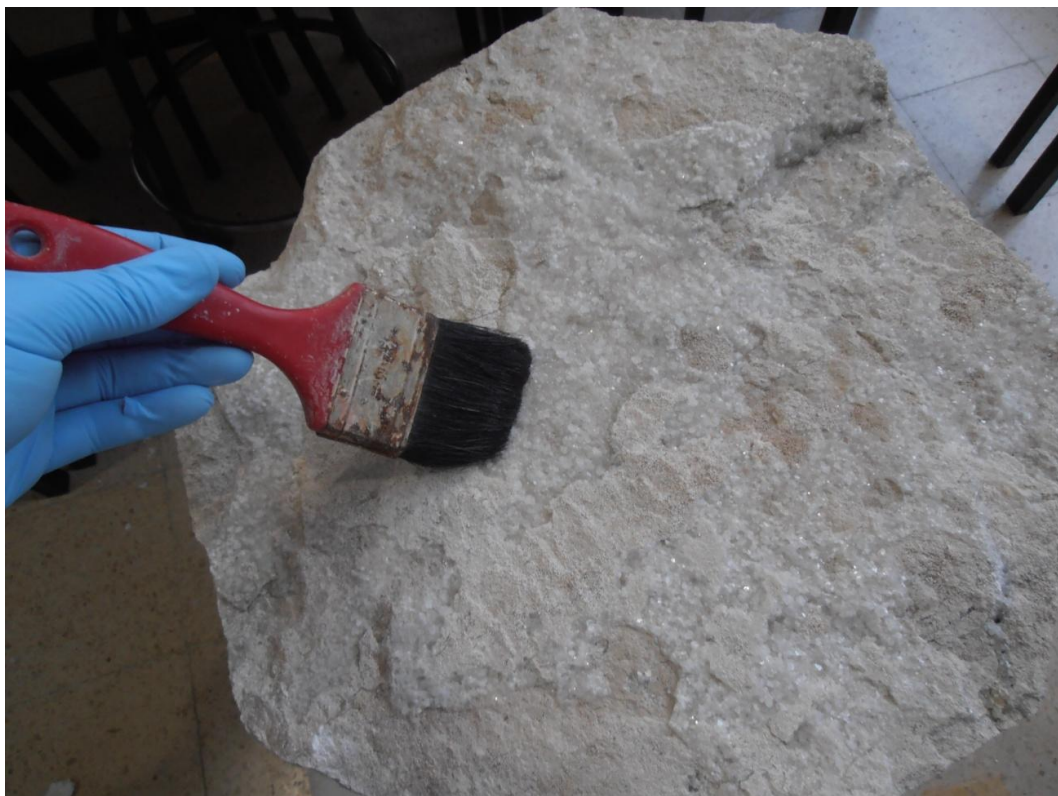
Pois isto, iniciou-se a intervenção fazendo uma limpeza superficial, para remover poeiras e terras (figura 37¹⁰⁹). Em seguida aplicou-se biocida, á base de OTI e sais de amónio quaternário¹¹⁰, a pincel, envolvendo a peça, em manga plástica, durante um tempo de cura de 5 dias, sendo em seguida toda a superfície com pulverizada água destilada e escovada, com escovas de cerdas de náilon, insistindo nas zonas de colonização biológica (figura 38¹¹¹).

Figura 37 – Limpeza de poeiras.

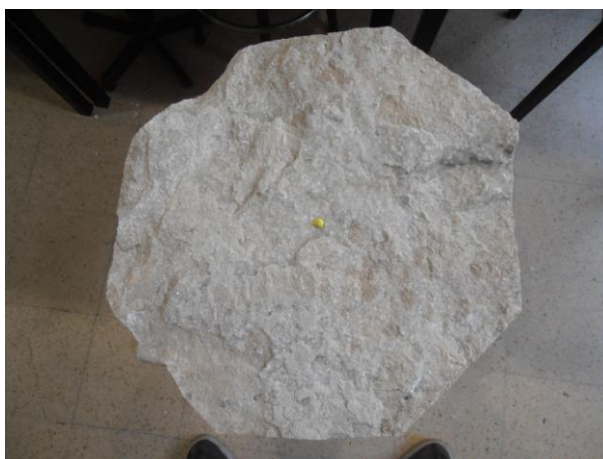
Figura 39 – Centro do fragmento.

Após a secagem da peça, seguiu-se a colagem dos dois fragmentos com uma resina epóxida¹¹², com o reforço de um espigão¹¹³, para tal, foi encontrado o centro dos dois fragmentos (figura 39¹¹⁴) e, procedeu-se à furação dos mesmos (figura 40¹¹⁵), 10 cm para cada um dos lados, em seguida foi colocada a resina, dentro das furações e, alguns pontos de colagem, na superfície de contacto entre as duas partes (figura 41¹¹⁶), deixando secarem a resina, em seguida sobre tenção.

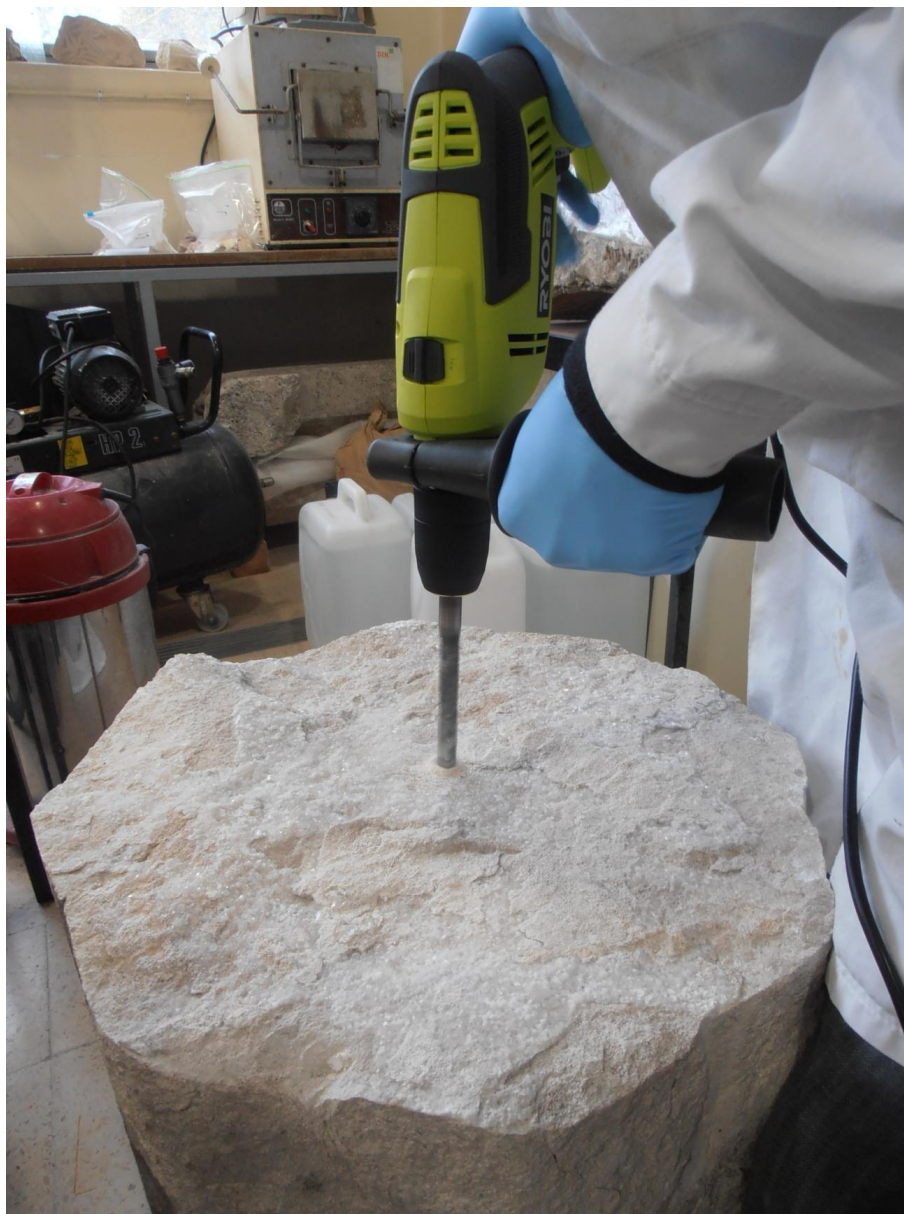
Figura 40 – Furo para colocar o espigão.

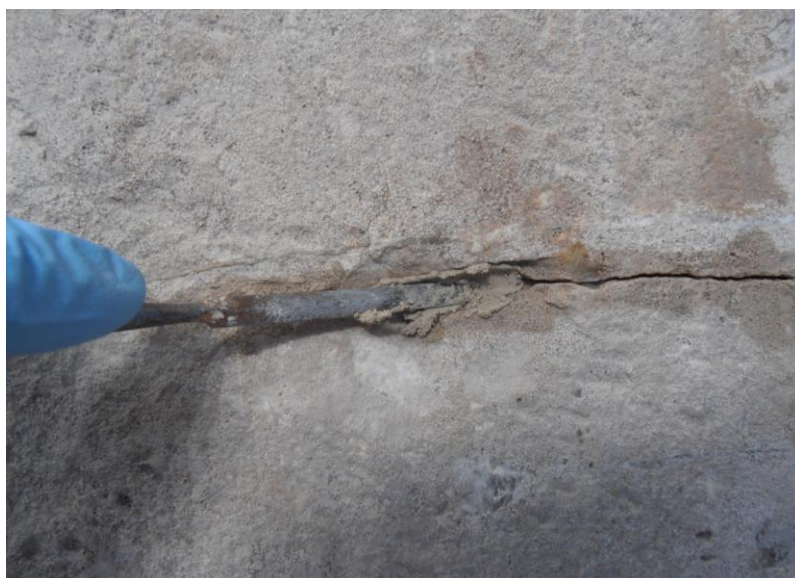
Figura 42 – Micro-estucagem na zona de fratura.

Com o término da secagem da resina, procedeu-se a micro-estucagem (figura42¹¹⁷) da junta da zona de fratura, com uma argamassa de cal hidráulica pó de pedra, resultante do furo feito na peça e pigmento natural (figura 43¹¹⁸), dando assim por finalizada esta intervenção.

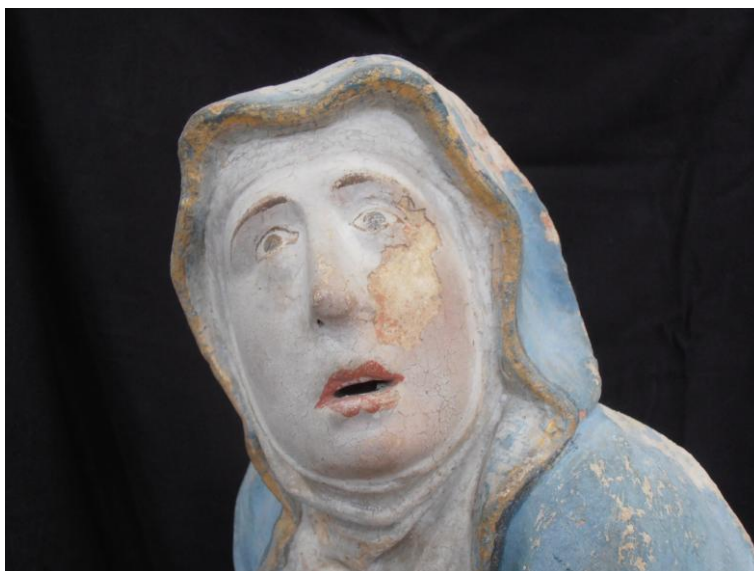
Assim sendo, e visto que esta intervenção tinha como princípio a intervenção mínima, executou-se, apenas o preenchimento da lacuna, da face e lábio inferior, ao nível da policromia, pois estas lacunas prejudicavam a leitura visual da obra (figura 45¹²⁰). Posteriormente executou-se a reintegração cromática das lacunas preenchidas e, procedeu-se ainda, à aplicação de camada de proteção final.

Figura 45 – Lacuna ao nível do rosto.
